# Asbestinventarisatetest

Kasteelstraat 38, 1600 Sint-Pieters-Leeuw

Attestnummer : 20260812-000372.000

Uitgegeven op : 12.08.2026

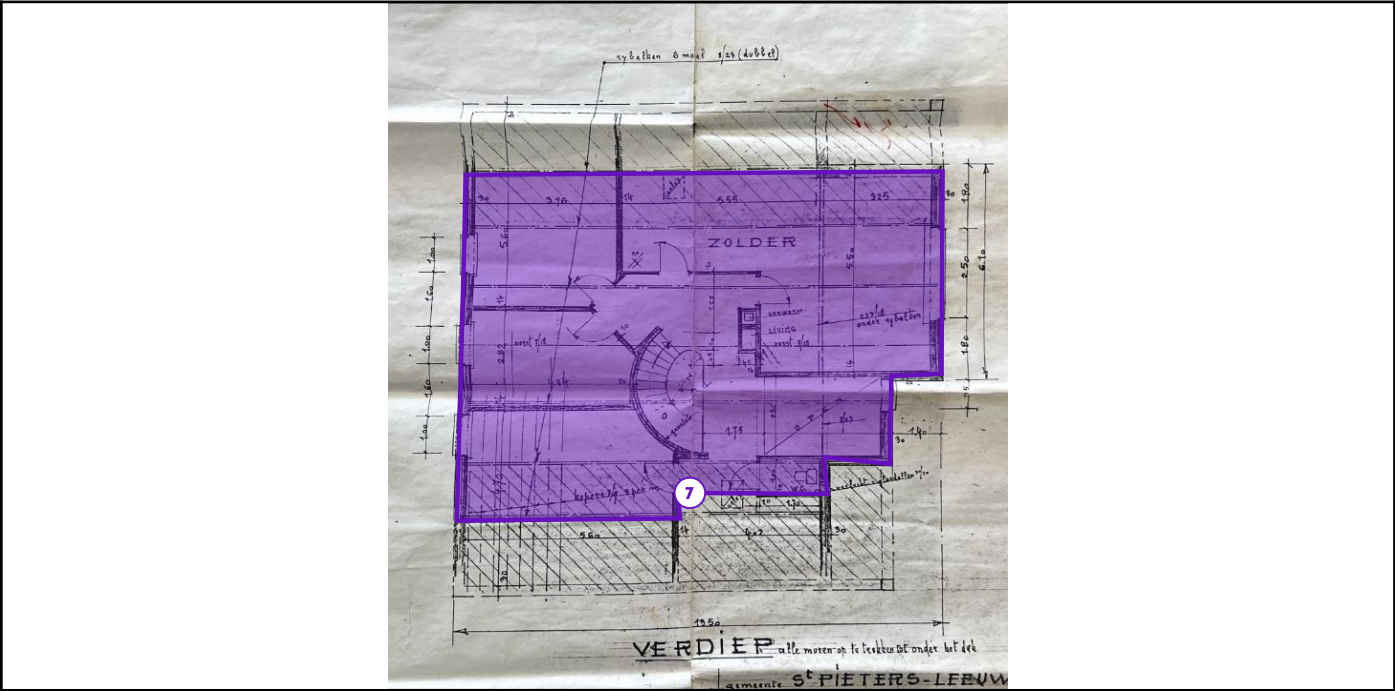
# Plan 1.3: Plan verdieping

| Beschrijving | Type | Actie |
|---|---|---|
| 7. Plafonds bestaande uit voorzetpanelen | Advies | - |

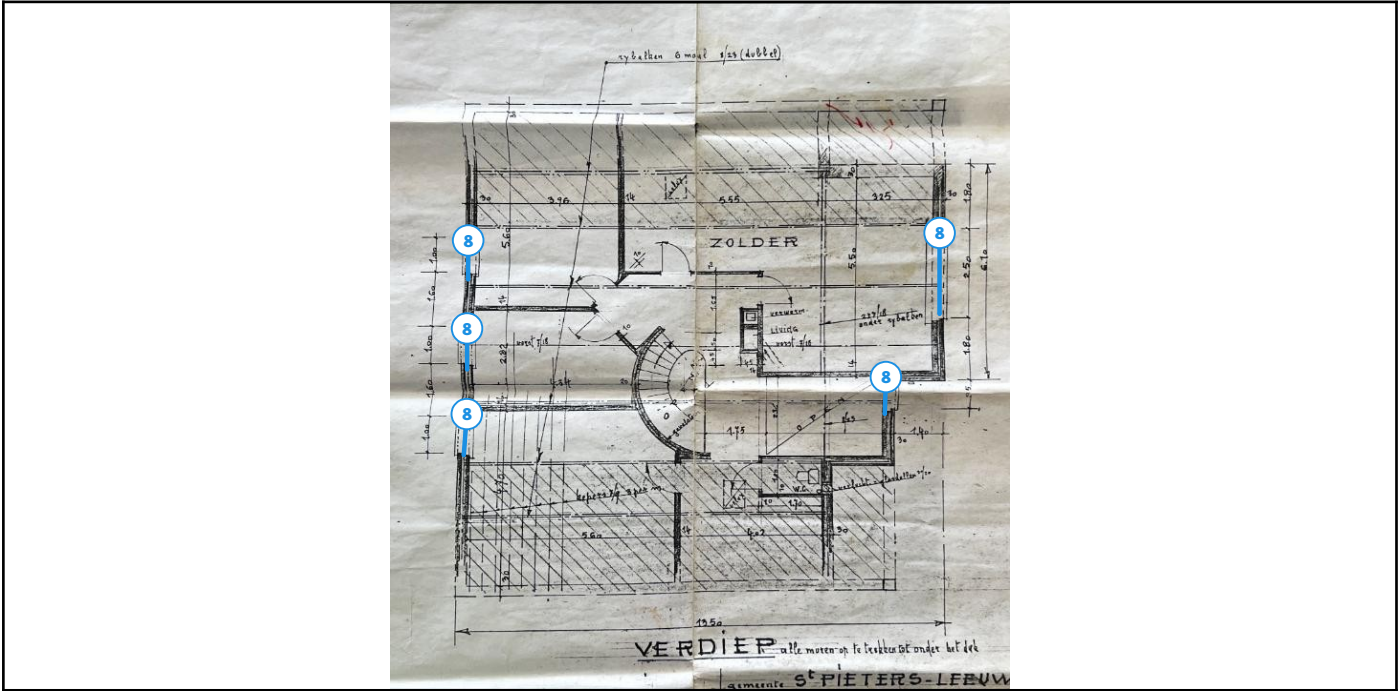
# Plan 1.6: Plan verdieping

| Beschrijving | Type | Actie |
|---|---|---|
| 8. Mastiek tussen kader en gevel | Geen asbest | - |

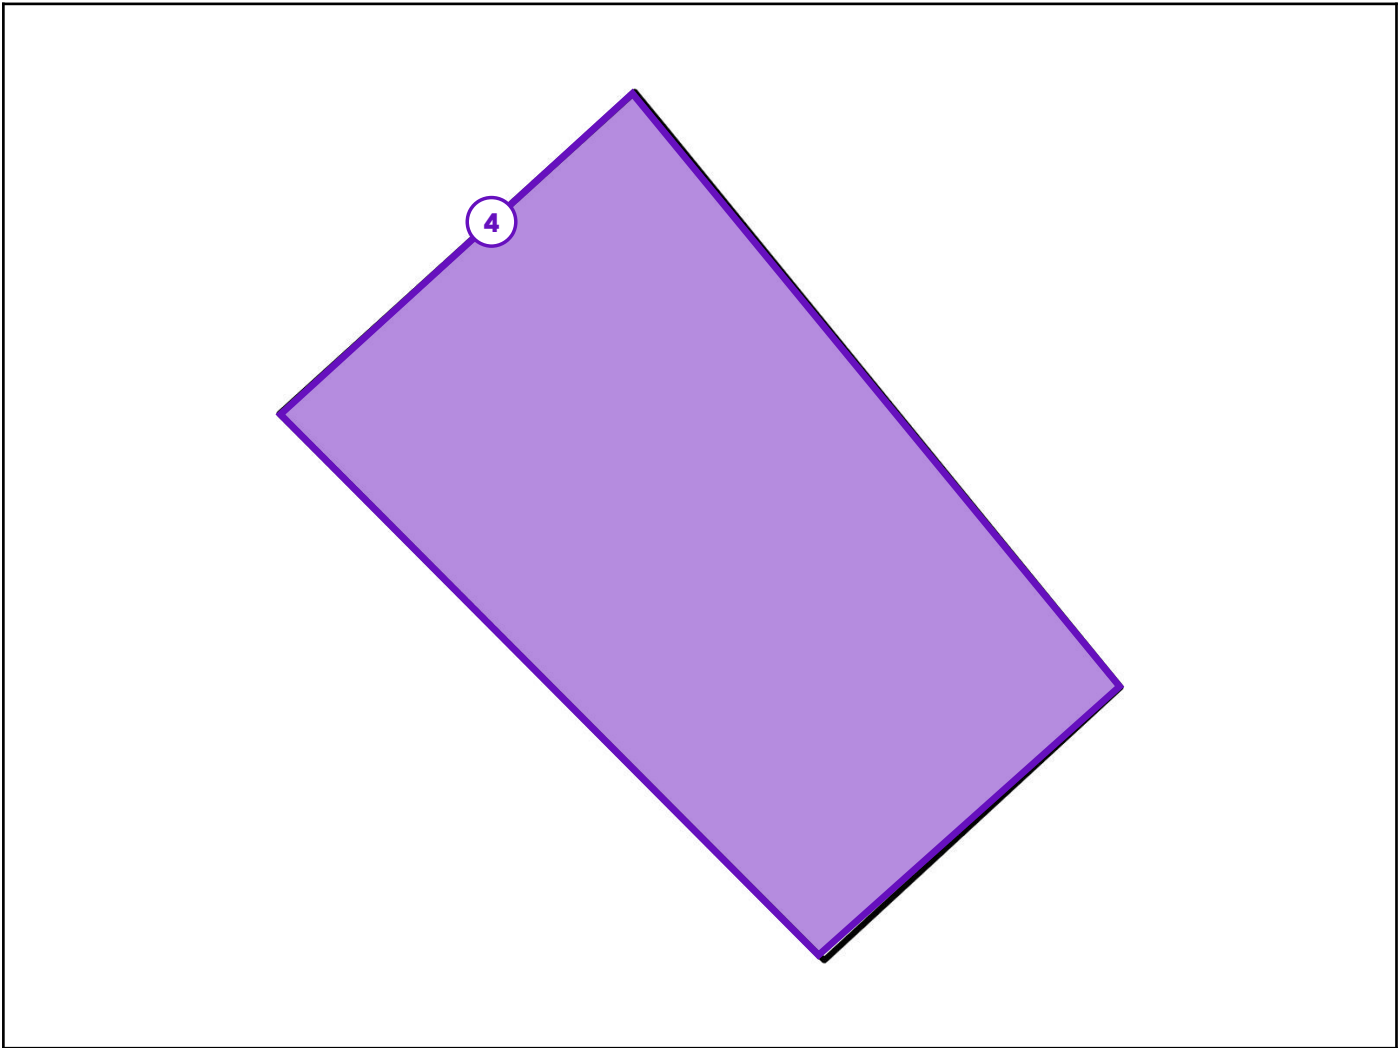
## Plan 2.1: Ingezonken garagetoegang plan

| Beschrijving | Type | Actie |
|---|---|---|
| 4. Ingezonken garagetoegang | Advies | - |

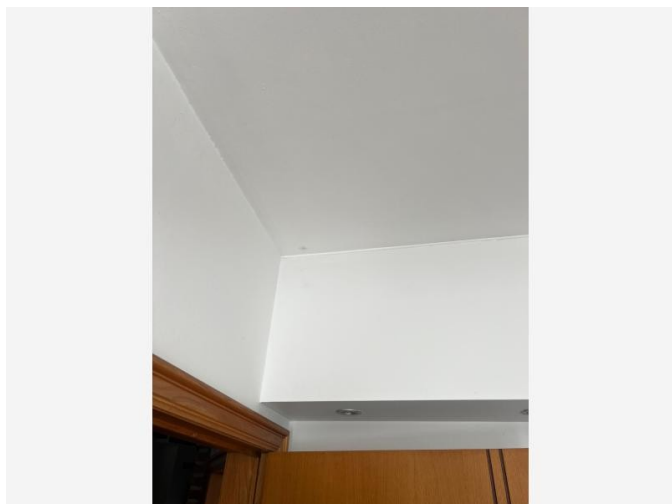
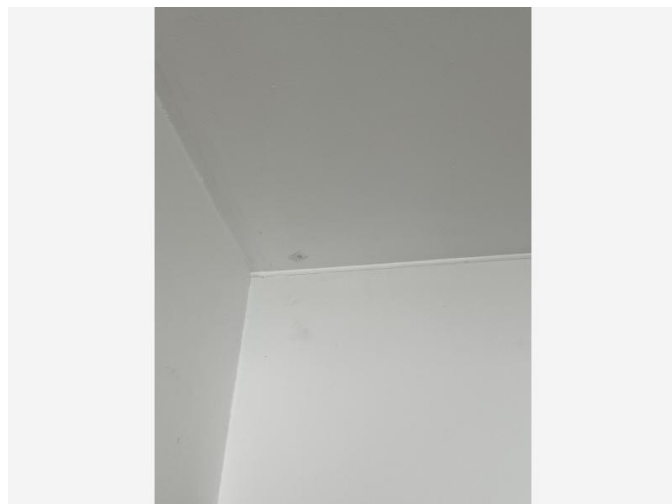
## Fiche 10: Pleisterwerk plafonds

Geen asbest

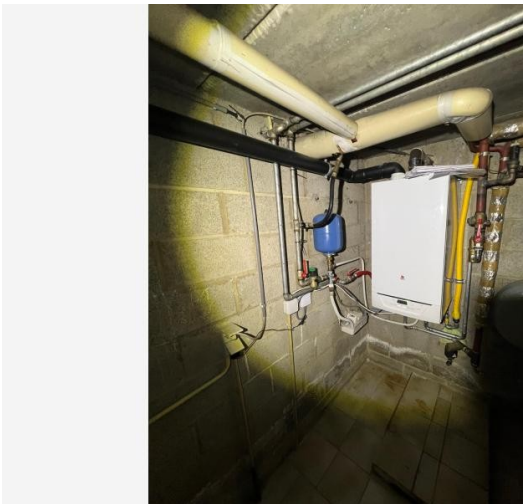
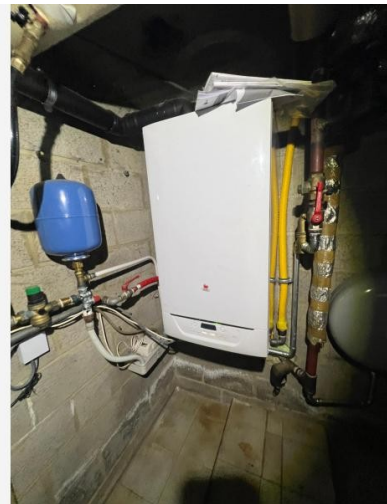
## Fiche 13: CV-ketel (niet verdacht)

| Beschrijving | Notitie | Terug te vinden op plannen |
|---|---|---|
| Fiche 13: CV-ketel (niet verdacht) | De CV-ketel (dichtingen, isolerend materiaal) is niet asbestverdacht. | - |
