# Asbestinventarisatetest

Paul Gilsonlaan 1/., 1601 Sint-Pieters-Leeuw

Attestnummer : 20260301-000042.000

**Niet-asbestveilig**

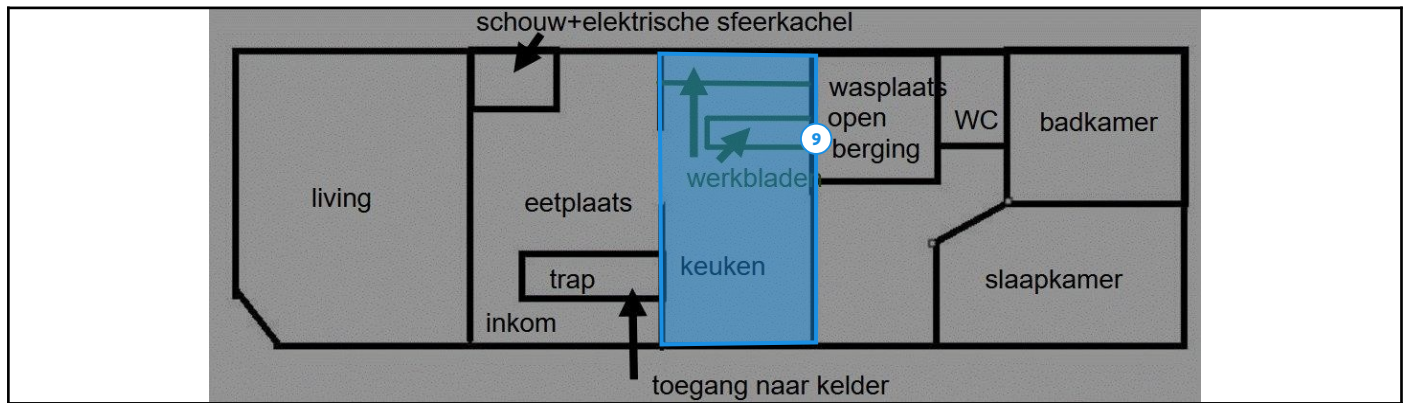
## Plan 1.3: plan gelijkvloers

| Beschrijving | Type | Actie |
|---|---|---|
| 9. Roofing plat dak | Geen asbest | - |

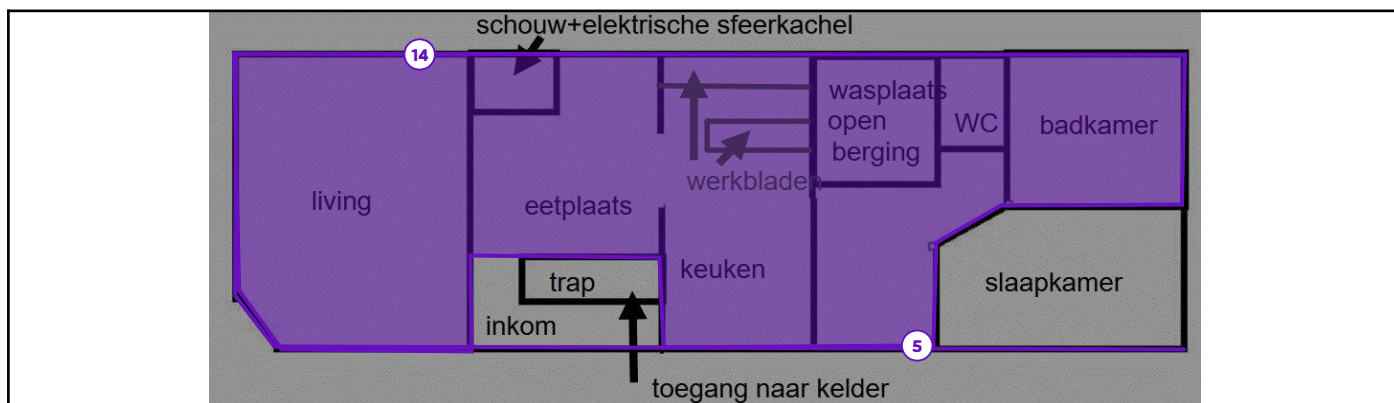
## Plan 1.4: plan gelijkvloers

| Beschrijving | Type | Actie |
|---|---|---|
| 14. Kit aan de ramen | Overige ruimte of materiaal | - |

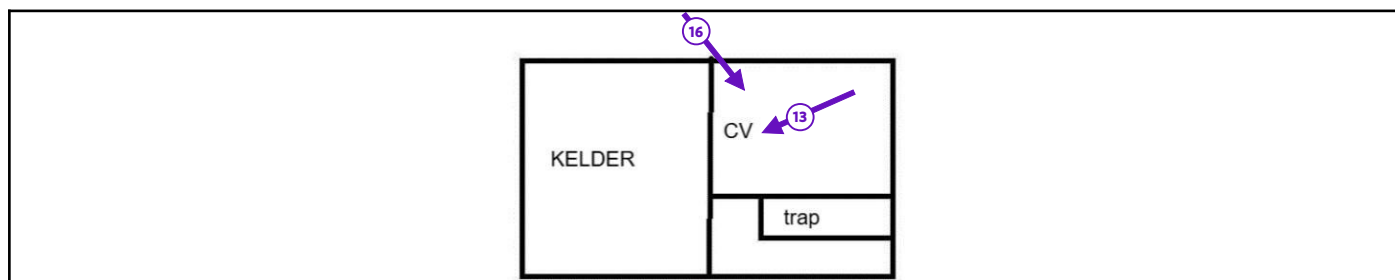
## Plan 1.7: kelderplan

| Beschrijving | Type | Actie |
|---|---|---|
| 16. Leidingisolatie (niet aanwezig) | Overige ruimte of materiaal | - |

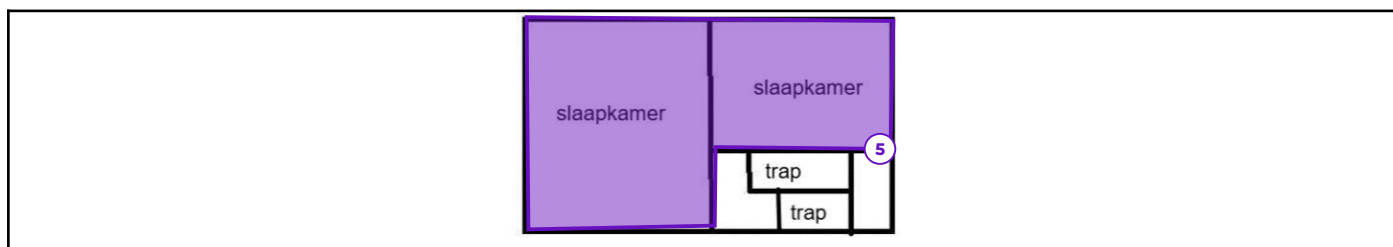
## Plan 1.9: plan eerste verdieping

| Beschrijving | Type | Actie |
|---|---|---|
| 5. Pleisterwerk en dergelijke achter valse Plafonds en muren | Advies | - |

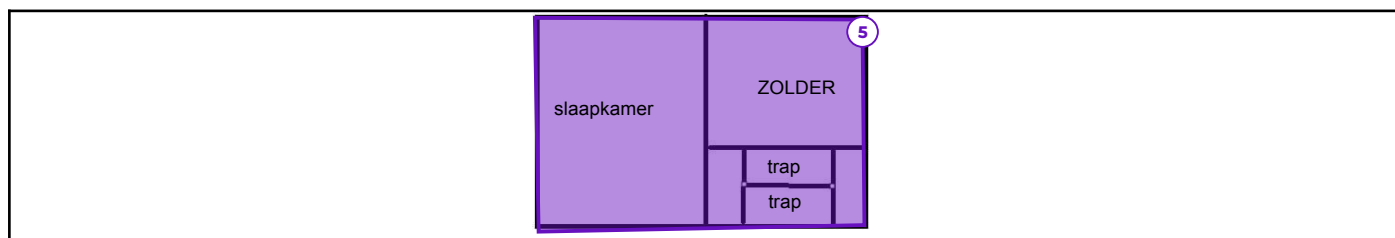
## Plan 1.11: zolderplan

| Beschrijving | Type | Actie |
|---|---|---|
| 5. Pleisterwerk en dergelijke achter valse Plafonds en muren | Advies | - |
