# Asbestinventarisatetest

Paul Gilsonlaan 1A/1, 1601 Sint-Pieters-Leeuw

Attestnummer : 20251228-000108.000

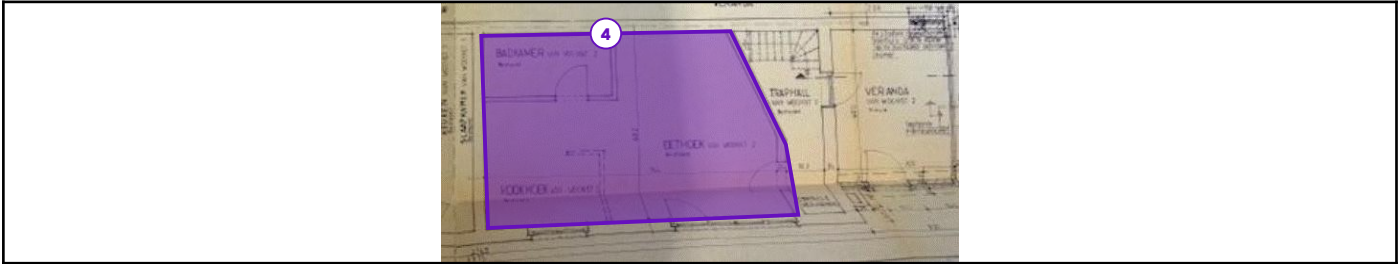
# Plan 1.4: plan gelijkvloers studio

| Beschrijving | Type | Actie |
|---|---|---|
| 4. Pleisterwerk en dergelijke achter valse plafonds en muren | Advies | - |

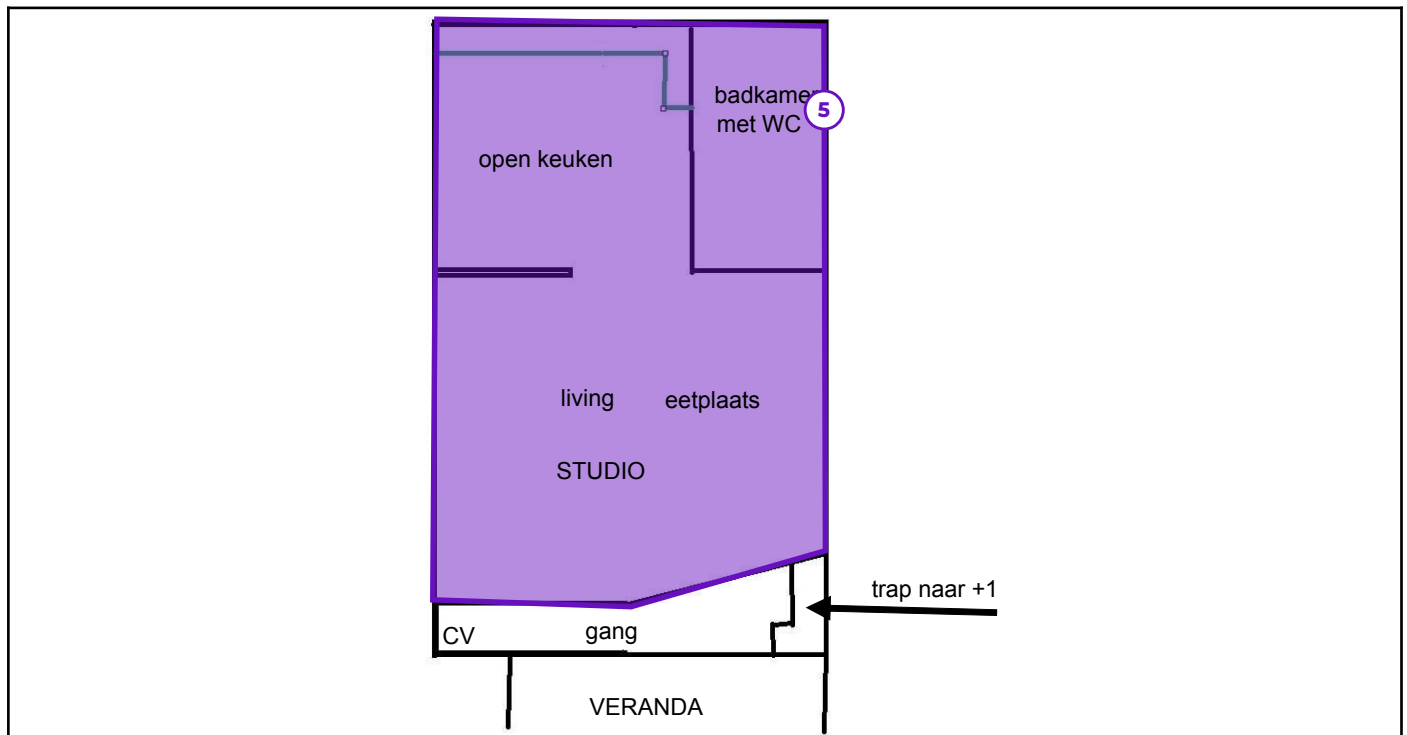
## Plan 1.5: plan studio gelijkvloers

| Beschrijving | Type | Actie |
|---|---|---|
| 5. Lijmlaag vloertegels | Advies | - |

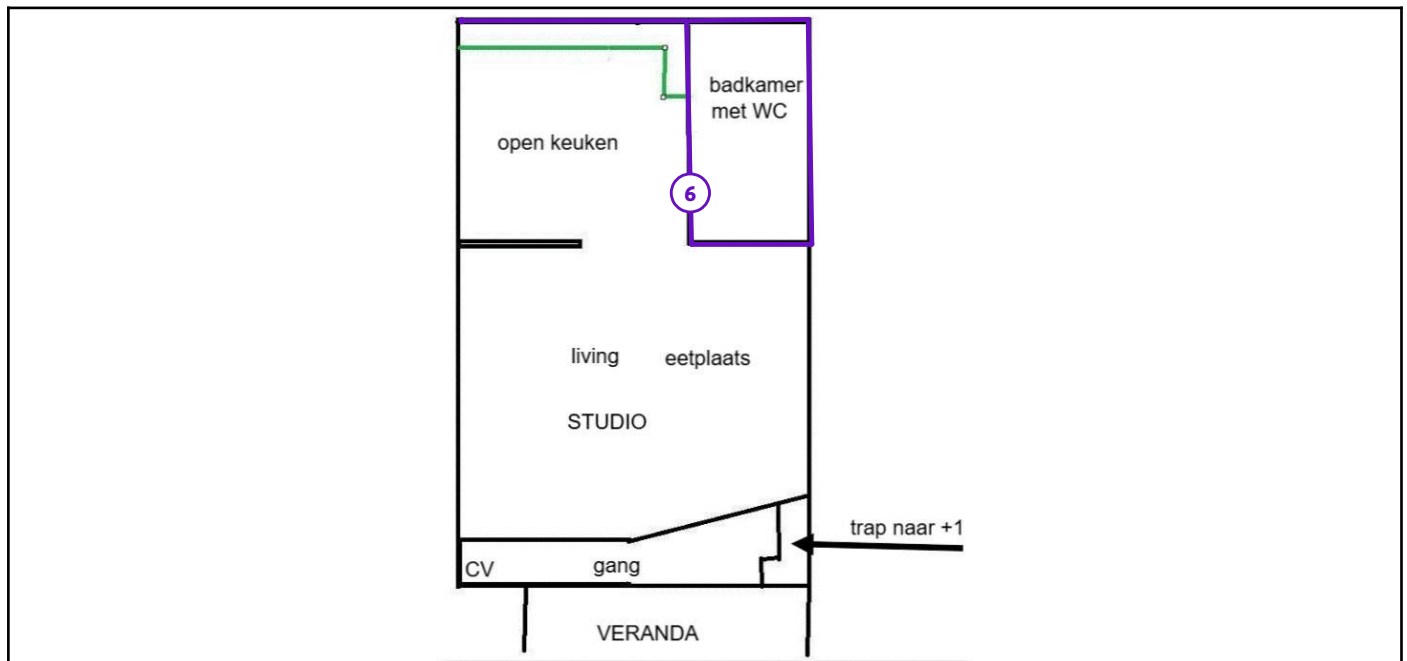
## Plan 1.6: plan gelijkvloers studio

| Beschrijving | Type | Actie |
|---|---|---|
| 6. Lijmlaag faiencetegels | Advies | - |

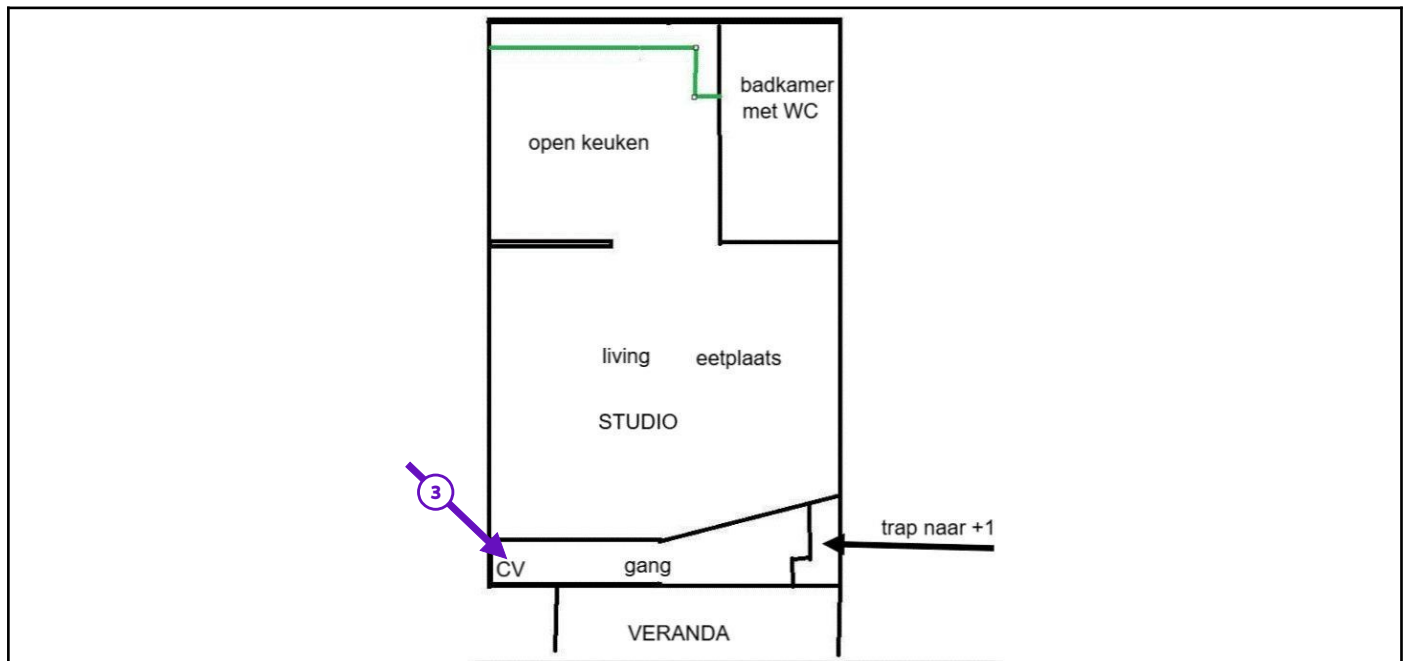
## Plan 1.7: plan gelijkvloers studio

| Beschrijving | Type | Actie |
|---|---|---|
| 3. Binnenzijde schouw | Beperking | - |
