# Asbestinventarisat attest

Schaliestraat 15, 1602 Sint-Pieters-Leeuw  
Gemeenschappelijke delen

Attestnummer : 20260105-000230.000

Uitgegeven op : 05.01.2026

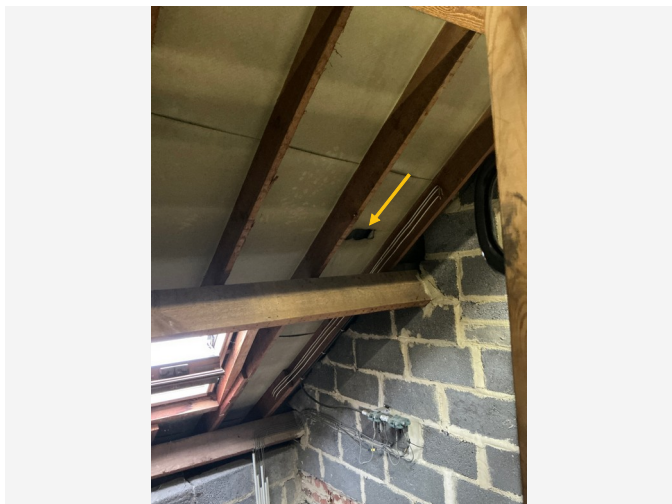
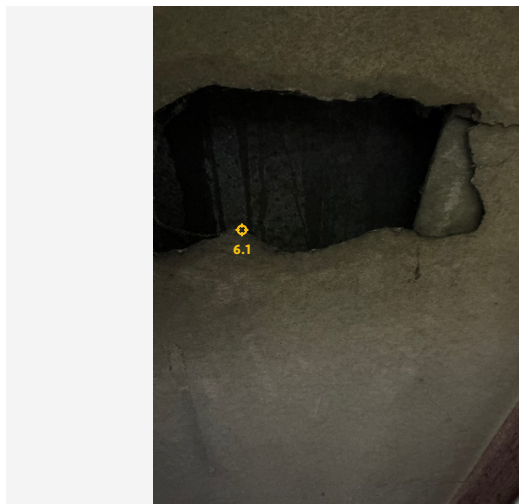
| Identificatiemethode | <p>De asbestdeskundige beoordeelt het materiaal als asbestverdacht en dus asbesthoudend, en dit zonder monstername.</p> <p>Motivatie: De monstername brengt andere schade aan dan schade die inherent is aan de monstername.</p> |
| Opmerking | De hoeveelheid is een zo nauwkeurig mogelijke opmeting. Hieraan kunnen evenwel geen rechten worden ontleend. |

- Eenvoudige handelingen: mag via doe-het-zelf of door werknemer(s) met opleidingsattest eenvoudige handelingen  
Deze toepassing kan door een aannemer die over een opleidingsattest eenvoudige handelingen beschikt of door een particulier (doe-het-zelf), verwijderd worden indien er geen verhoogd risico op vrijgave van asbestvezels (max. concentratie 0,01 vezels/cm<sup>3</sup> - CODEX Art. VI.3-54) ontstaat en de toepassing voorafgaand wordt gefixeerd/bevochtigd; de individuele elementen zonder machinale werktuigen (boormachine, slijpschijf, hogedrukreiniger,...) en zonder breken of gooien een voor een losgemaakt worden; en ten slotte dubbel en luchtdicht verpakt weggevoerd worden naar een erkend afvalpunt (recyclagepark).

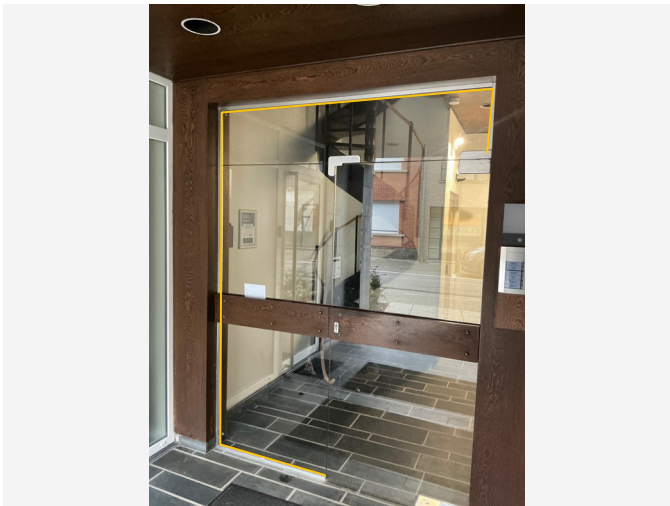
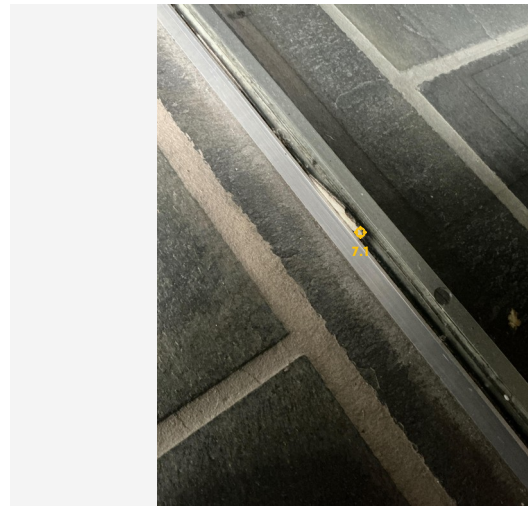
| Opmerking | De hoeveelheid is een zo nauwkeurig mogelijke opmeting. Hieraan kunnen evenwel geen rechten worden ontleend. |

- Eenvoudige handelingen: mag via doe-het-zelf of door werknemer(s) met opleidingsattest eenvoudige handelingen  
Deze toepassing kan door een aannemer die over een opleidingsattest eenvoudige handelingen beschikt of door een particulier (doe-het-zelf), verwijderd worden indien er geen verhoogd risico op vrijgave van asbestvezels (max. concentratie 0,01 vezels/cm<sup>3</sup> - CODEX Art. VI.3-54) ontstaat en de toepassing voorafgaand wordt gefixeerd/bevochtigd; de individuele elementen zonder machinale werktuigen (boormachine, slijpschijf, hogedrukreiniger,...) en zonder breken of gooien een voor een losgemaakt worden; en ten slotte dubbel en luchtdicht verpakt weggevoerd worden naar een erkend afvalpunt (recyclagepark).

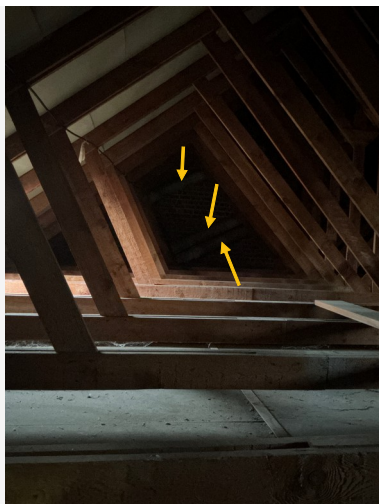
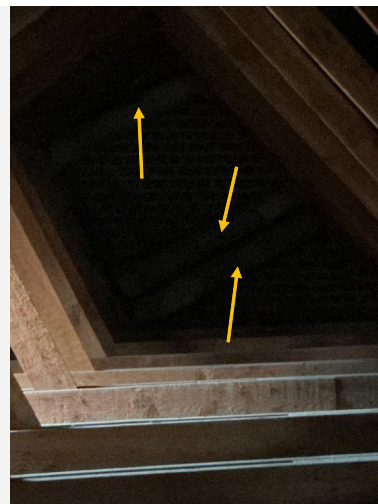
| Opmerking | De hoeveelheid is een zo nauwkeurig mogelijke opmeting. Hieraan kunnen evenwel geen rechten worden ontleend. |

- Eenvoudige handelingen: mag via doe-het-zelf of door werknemer(s) met opleidingsattest eenvoudige handelingen  
Deze toepassing kan door een aannemer die over een opleidingsattest eenvoudige handelingen beschikt of door een particulier (doe-het-zelf), verwijderd worden indien er geen verhoogd risico op vrijgave van asbestvezels (max. concentratie 0,01 vezels/cm<sup>3</sup> - CODEX Art. VI.3-54) ontstaat en de toepassing voorafgaand wordt gefixeerd/bevochtigd; de individuele elementen zonder machinale werktuigen (boormachine, slijpschijf, hogedrukreiniger,...) en zonder breken of gooien een voor een losgemaakt worden; en ten slotte dubbel en luchtdicht verpakt weggevoerd worden naar een erkend afvalpunt (recyclagepark).

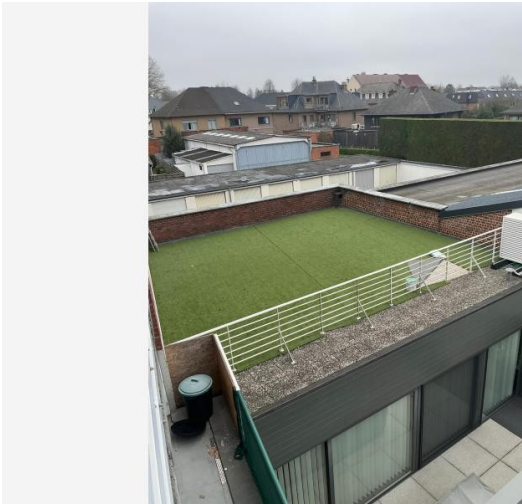
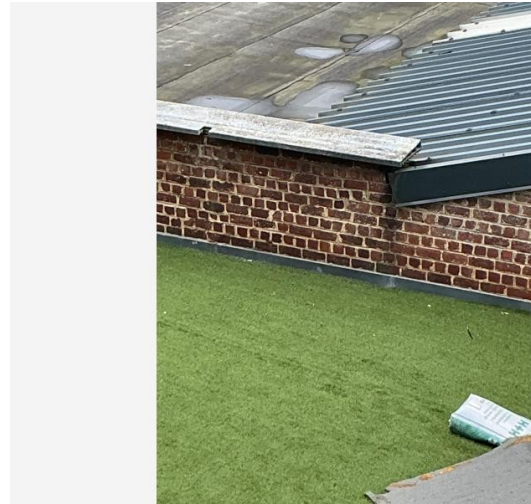
| Opmerking | De hoeveelheid is een zo nauwkeurig mogelijke opmeting. Hieraan kunnen evenwel geen rechten worden ontleend. |

- Eenvoudige handelingen: mag via doe-het-zelf of door werknemer(s) met opleidingsattest eenvoudige handelingen  
Deze toepassing kan door een aannemer die over een opleidingsattest eenvoudige handelingen beschikt of door een particulier (doe-het-zelf), verwijderd worden indien er geen verhoogd risico op vrijgave van asbestvezels (max. concentratie 0,01 vezels/cm<sup>3</sup> - CODEX Art. VI.3-54) ontstaat en de toepassing voorafgaand wordt gefixeerd/bevochtigd; de individuele elementen zonder machinale werktuigen (boormachine, slijpschijf, hogedrukreiniger,...) en zonder breken of gooien een voor een losgemaakt worden; en ten slotte dubbel en luchtdicht verpakt weggevoerd worden naar een erkend afvalpunt (recyclagepark).
